Dato
02-03-2020

OS SKOLE VURDERING AV EKSISTERENDE ETASJESKILLERE

Oppdragsnavn **Os skole Tilstandsundersøkelse og kartlegging**
Prosjekt nr. **1350029903-001**
Mottaker **Halden kommune v/Arne Eikre**
Dokument type **Rapport**
Versjon **0**
Dato **02.03.2020**
Utført av **AROOSL**
Kontrollert av **AHOOSL**
Godkjent av **AROOSL**
Beskrivelse **Vurdering av eksisterende etasjeskillere**

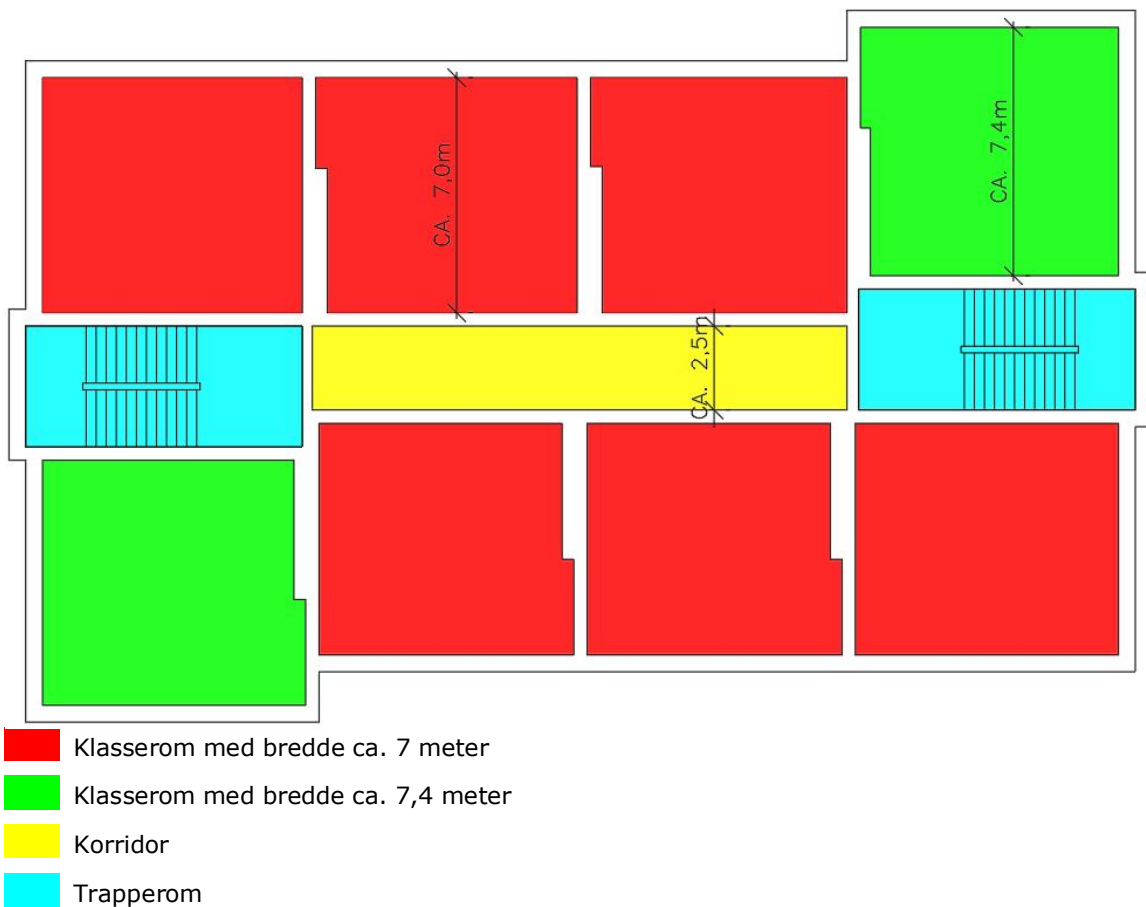
Figur 1: Plantegning for typisk klasserometasje med angivelse av rom med ulik oppbygning av etasjeskiller eller lengder.

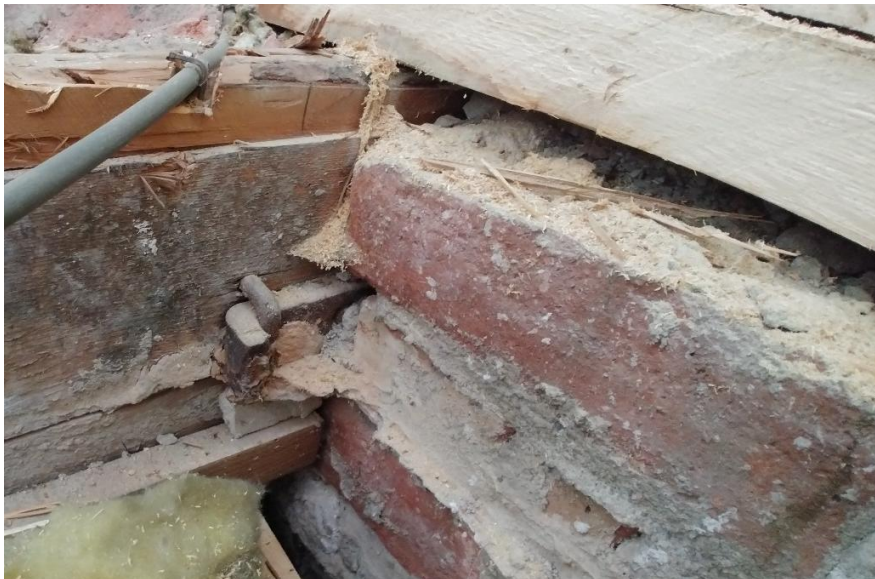
Figur 2: Trebjelke ved opplegg i yttervegg mot vest ved hjørne mot øst. Målt fuktinnhold er ca. 9,9 vektprosent.

Fuktinnhold på plassen var lavere enn grenseverdien på 20 vektprosent for alle målingene. Målingene tyder altså ikke på at trebjelkene har råtesopp. Det ble heller ikke observert visuelle tegn til råtesopp på befaringene. Selv om fuktmålingene og observasjonene tyder på at bjelkene ikke har oppfukning bemerkes det at kun stikkprøvekontroll er utført. Tilstanden kan være annerledes andre plasser i bygget. I tillegg var det kun mulig å kontrollere bjelkenes tilstand ved innsiden til ytterveggen av mur. Tilstanden kan således være annerledes lenger ut i ytterveggen. Ubeskyttede trebjelker med opplegg på murverk er en risikokonstruksjon, og det anbefales at tilstanden kontrolleres nærmere i forbindelse med videre arbeider.

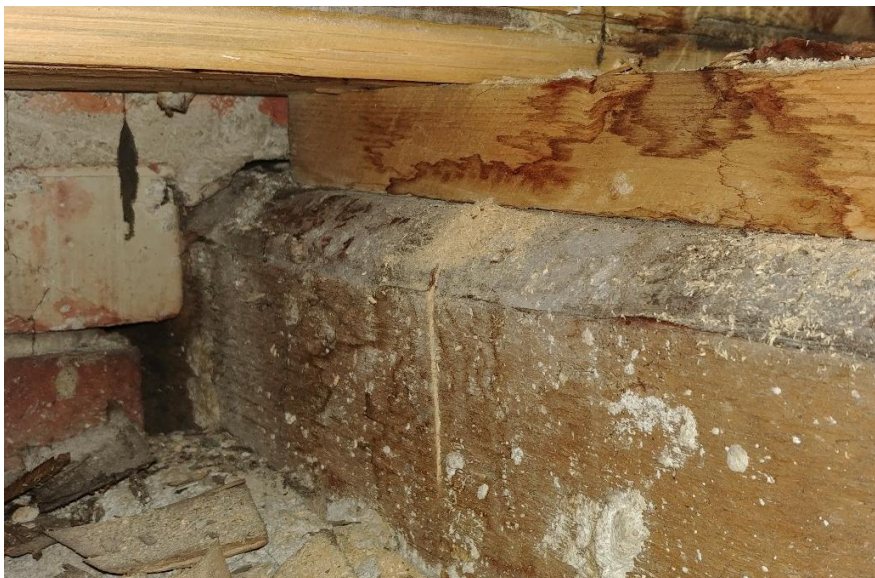
Figur 3: Trebjelke ved opplegg i yttervegg mot øst nært hjørne mot sør. Målt fuktinnhold er ca. 8,0 vektprosent. Skjolder i treverket kan tyde på tidligere oppfukting. Ved flere av de andre stikkprøvene hadde bjelkene tilsvarende skjolder.

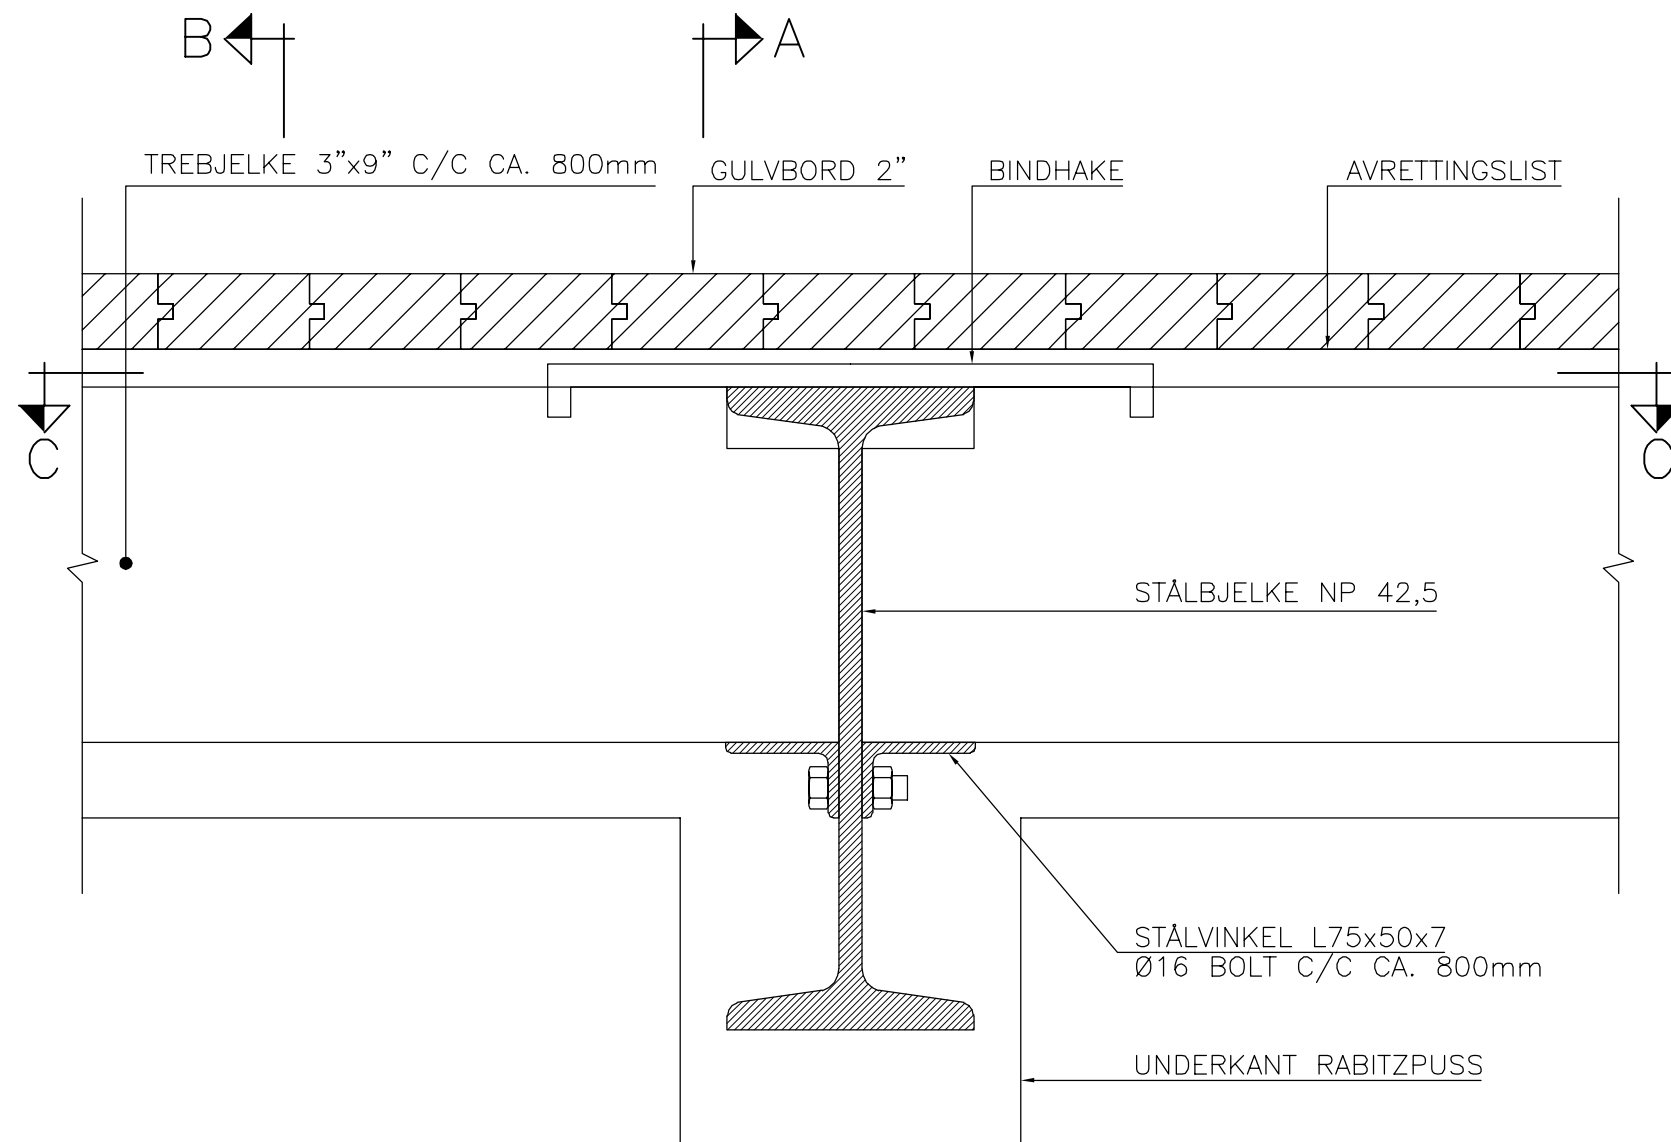
PRINSIPPSNITT ETASJESKILLER
1:5

- 2" gulvbord (tykkelsen målt til 50mm på plassen)
- 3"x9" / 78x235mm trebjelke med senteravstand ca. 800mm
- 2 lag rabitzpuss med luftsjikt mellom. Total tykkelse for selve rabitzpussen er målt til ca. 70mm

Tabell 2 viser at trebjelkene i klasserommene har overskredet sin momentkapasitet og nedbøyningskravet på L/250. Det er behov for at trebjelkene i klasserommene avstives. Øvrige konstruksjoner virker å ha tilstrekkelig bæreevne og mindre nedbøyning enn L/250. Overflatetoleransene til gulvene er ikke kontrollert, men basert på visuelle observasjoner antas gulvene å ha større avvik enn det som tillattes i dag, jfr. NS 3420-1. Oppretting av trebjelkelag for å tilfredsstille toleransekrav som for nybygg kan være svært kostnadskrevenende. Derfor er det ofte hensiktsmessig å akseptere større avvik ved forbedring av eksisterende trebjelkelag.

Det anbefales å rive eksisterende himling av rabitzpuss for å avlaste trebjelkene. Riving av rabitzpussen vil også gi tilgang for avstiving av bjelkelaget fra undersiden og kontroll av trebjelkenes opplegg i murverk. Rabitz består av et fritthengende pusslag av gips, kalk, sand og nauthår trukket opp på en armering av netting. Egenvekten til rabitzpuss er ca. 15 kN/m³. Ved å rive ca. 70mm rabitzpuss vil bjelkelaget avlastes med ca. 1,05 kN/m² noe som tilsvarer ca. 107 kg/m².

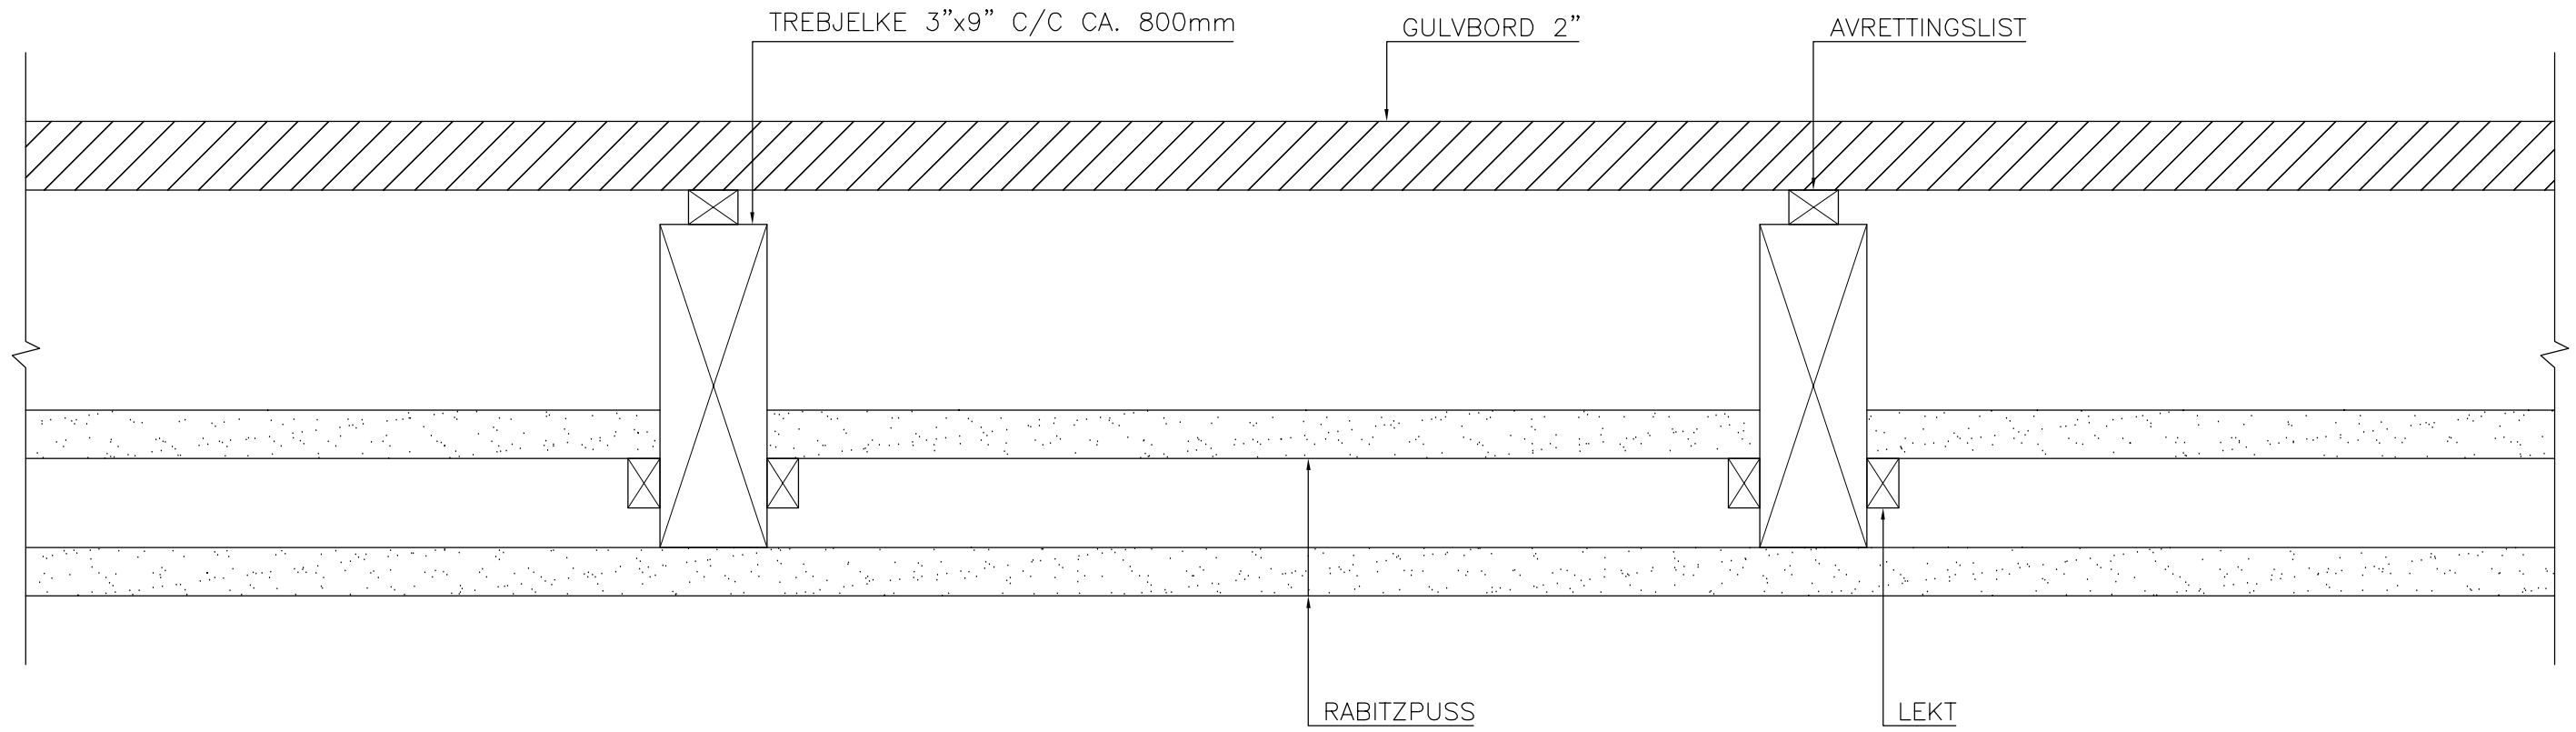
SNITT B-B
1:5

Oppbygningen til etasjeskillerne i korridorene blir i prinsipp tilsvarende snitt B-B på tegning B03 i vedlegg 3.
