Oppdragsgiver: Heidelberg Materials Tilslag Norge AS  
 Oppdragsnavn: Reguleringsplan Svingen Pukkverk, Halden  
 Oppdragsnummer: 515211-01  
 Utarbeidet av: Nina Syversen og Franziska Klimpel  
 Oppdragsleder: Astrid Høie Fredheim  
 Dato: 20.09.2024  
 Tilgjengelighet: Åpent

# Notat Vurdering av vannmiljø utvidet uttaksområde

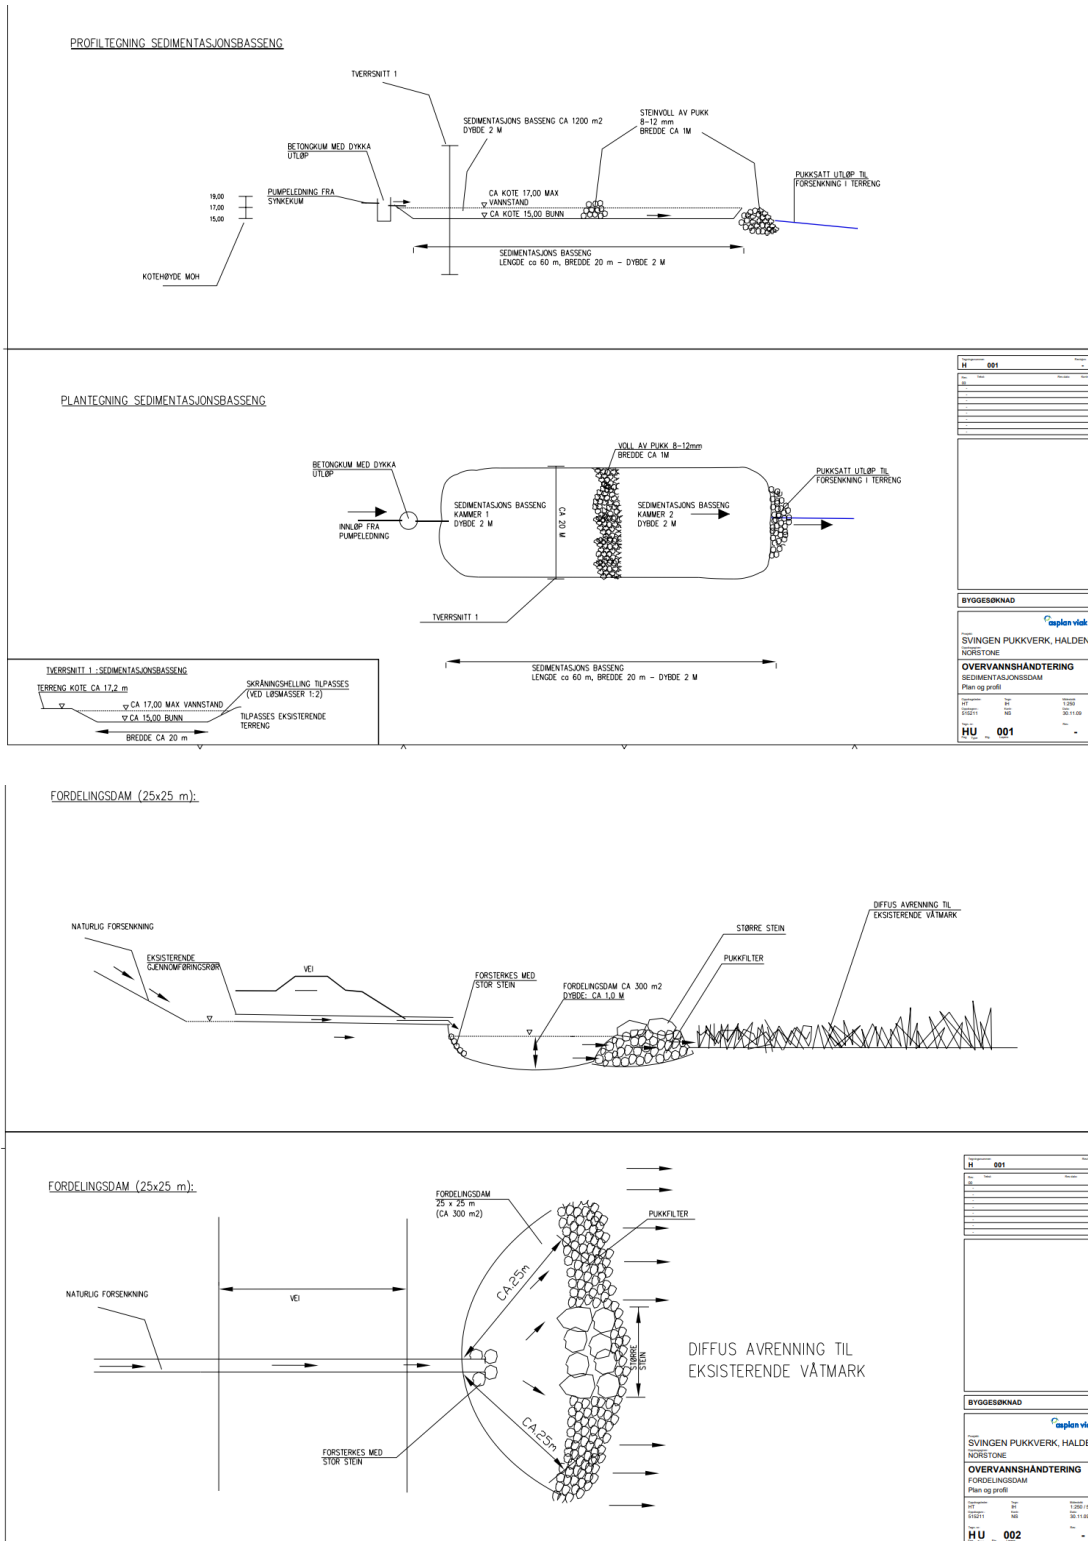
Sedimentasjonsbassenget er vist i Figur 1, øverste del og fordelingsdam og etter-rensing i eksisterende våtmark er vist i nederste del av samme figur. Sedimentasjonsdammen skulle i hovedsak ivareta renskravene for partikler, mens fordelingsdam med våtmark skulle ivareta renskrav for ammonium, samt pH. Forslag til grenseverdier var satt med utgangspunkt i datidens krav til utslipp i en resipient hvor det gikk opp sjø-ørret. Det skulle prøvetas 4 ganger pr. år det første året etter etablering og deretter 2 ganger pr. år de neste 5 årene for å overvåke utslippene fra pukkverket.

Figur 1. Rensetiltak etablert for å overholde utslippskrav fra pukkverket. Øverste del av figur viser sedimentasjonsbasseng og nederste del av figur viser fordelingsdam og etterrensing i eksisterende våtmark. Rensetiltakene ble etablert i 2010.

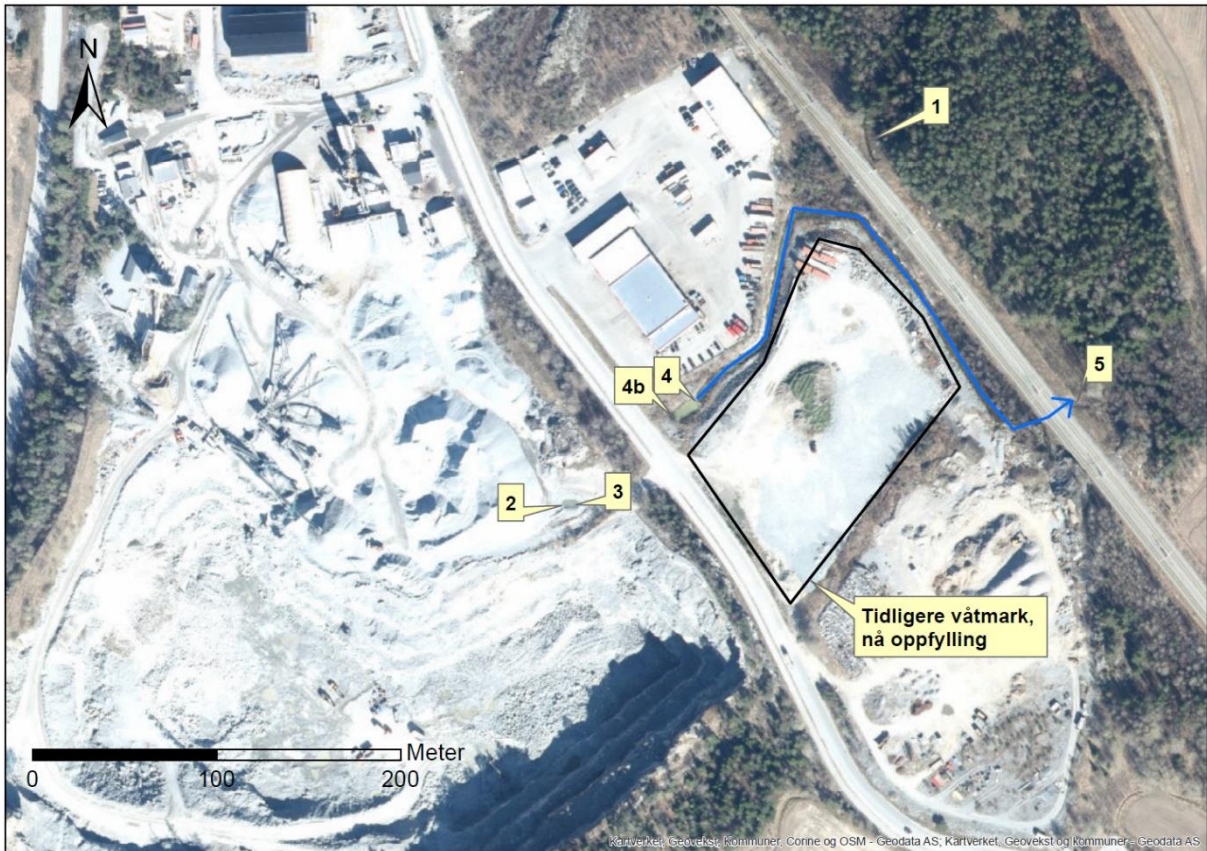
Prøve 1 representerer en referanseprøve, tatt i Unnerbergbekken oppstrøms utslipp fra anlegget. Prøve 2 er ved innløp til sedimentasjonsbassenget, mens prøve 3 er ved utløpet av sedimentasjonsbassenget. Prøve 4 representerer utløp fra fordelingsdam. Prøve 5 representerer Unnebergbekken, nedstrøms utslippet fra anlegget.

Figur 2. Flyfoto med oversikt over de ulike lokasjonene for prøvetaking med sedimentasjonsbasseng, men etter fjerning av våtmark.

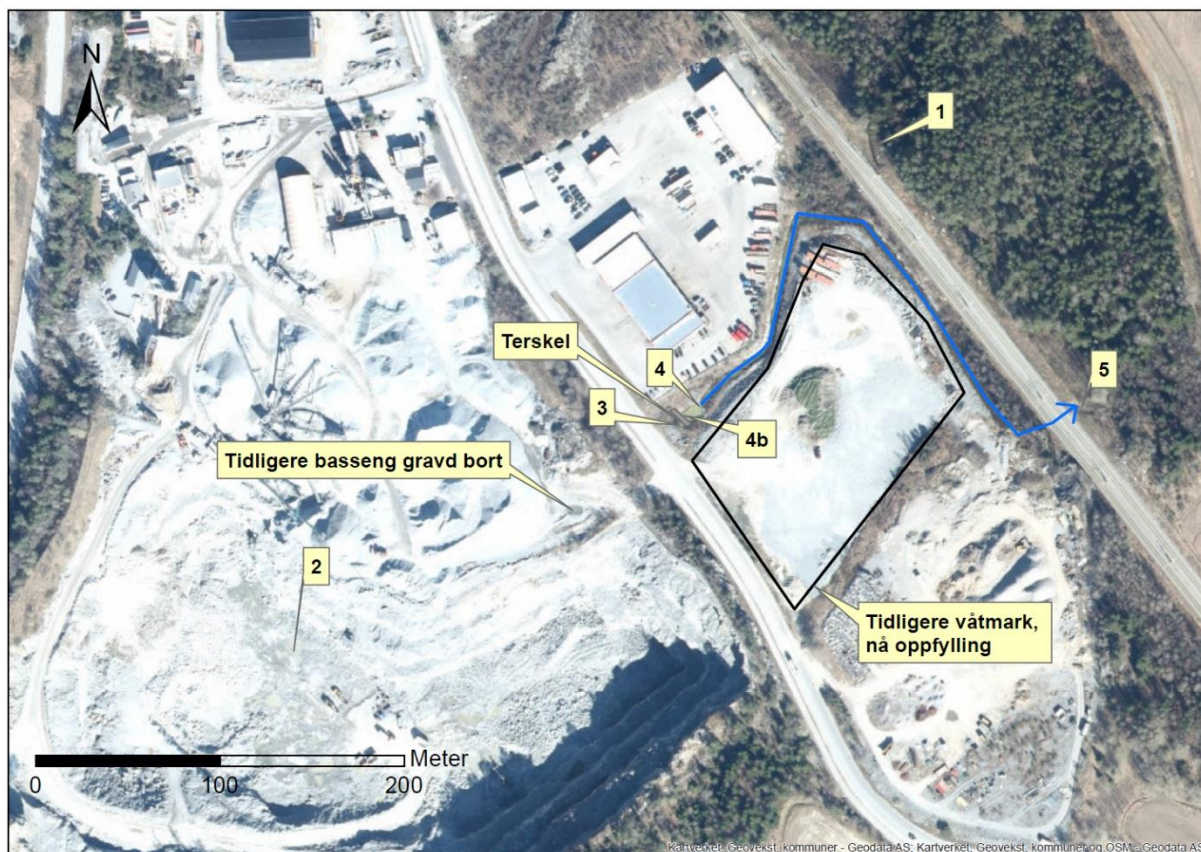
Sedimentasjonsbassengent ble fjernet høsten 2021. Det var da ikke noe igjen av det opprinnelige rensesystemet som ble lagt til grunn for utslippstillatelsen gitt i 2010. Prøvepunkt 2 ble fra høsten 2021 tatt ut i lavpunkt i uttaksområdet («synk») hvor vannet samlet seg innenfor pukkverket før det ble pumpet ut til fordelingsdam på østsiden av Vestgårdvegen. Se for øvrig figur for nye prøvepunkt under.

Figur 3. Flyfoto med oversikt over de nye prøvetakingslokasjonene for etter høsten -21.

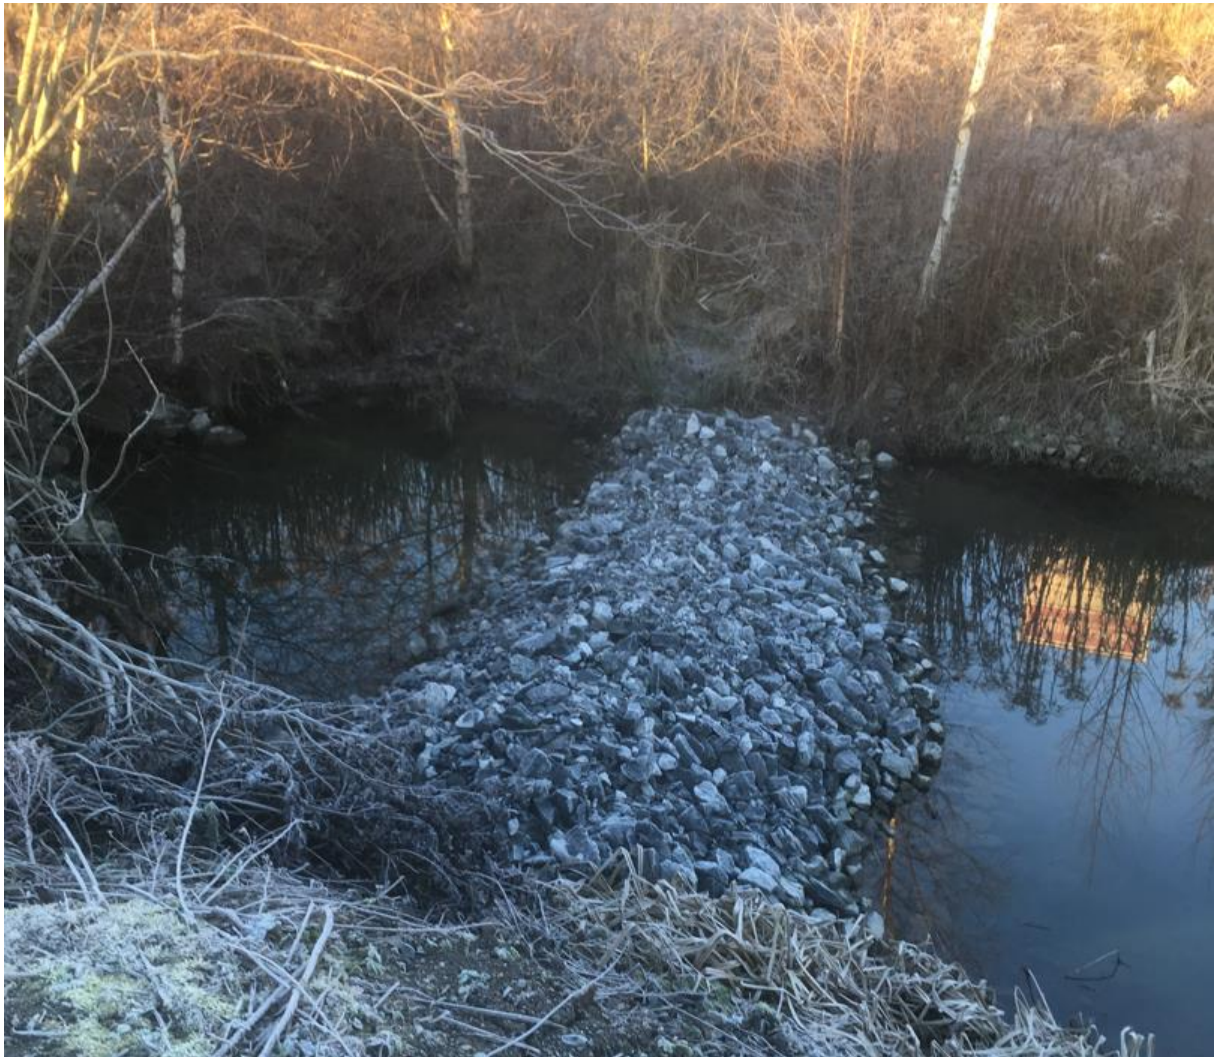
Det er anlagt to permeable terskler i fordelingsdammen på østsiden av veggen. Bildet under viser den ene permeable terskelen. Fordelingsdammen med terskler er nå det eneste rensetiltaket før utløp til bekken.

*Figur 4. Terskel etablert i fordelingsdam nedstrøms pukkverk. Prøve 3 tatt oppstrøms terskel og prøve 4b tatt nedstrøms terskel. Foto tatt 17.12.21*
