# Planlagt utvidelse av Tista Senter, Halden

Tiltaksplan

DOKUMENTKODE: 10208202-RIGm-RAP-001

Emne: **Miljøteknisk grunnundersøkelse**

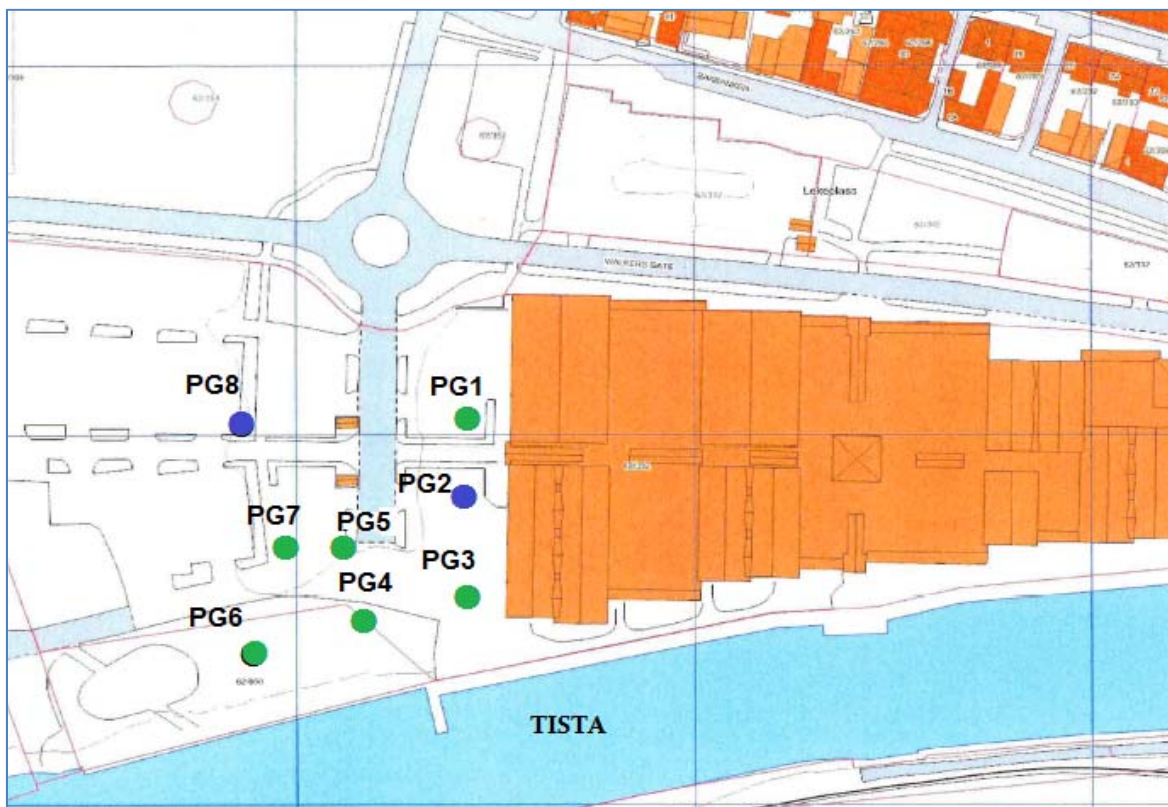
Det er påvist konsentrasjoner over normverdier i to prøvepunkter (PG 5.1 og PG 7.2) for tungmetallet arsen. Forurensningen tilsvarende tilstandsklasse 2, god.

Det er også påvist innhold av forurensning over normverdier for oljeforbindelsene C12-C35 i tre prøvepunkter (PG1.1, PG1.2, PG4.1 og PG6.3) og for benzo(a)pyren i to prøvepunkter (PG3.1, PG 3.3 og PG4.1). Forurensningen tilsvarende tilstandsklasse 2, god.

Forurensningen på planlagt utbyggingsområde kan skyldes utslipp fra industridrift oppstrøms, avsatte forurensede materialer fra elva Tista, eller at tilkjørte fyllmasser har inneholdt rester av avfall.

**Figur 2.** Plassering av prøvepunkter og forurensningsgrad fargelagt i henhold til Miljødirektoratets helsebaserte tilstandsklasser i TA 2553/2009 Helsebaserte tilstandsklasser for forurenset grunn”.

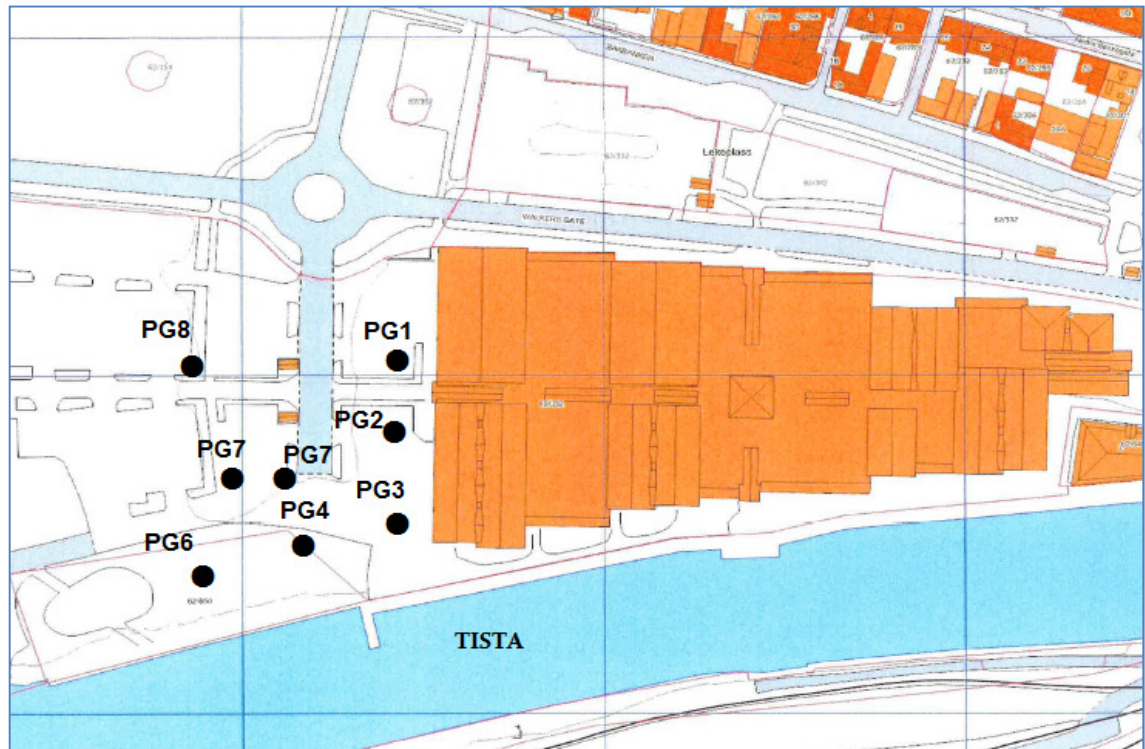
Figur 3. Plassering av prøvepunkter ved Tista senter.

Den øverste meteren under terreng besto i hovedsak av sandige fyllmasser, som gikk over i leire/silt/sand med varierende innhold av treflis. Masser med innhold av treflis luktet svakt av hydrogensulfid (metan er luktfri). Massene var relativt tørre. Se tegning nr. 10 for en mer detaljert oversikt over borprofiler.

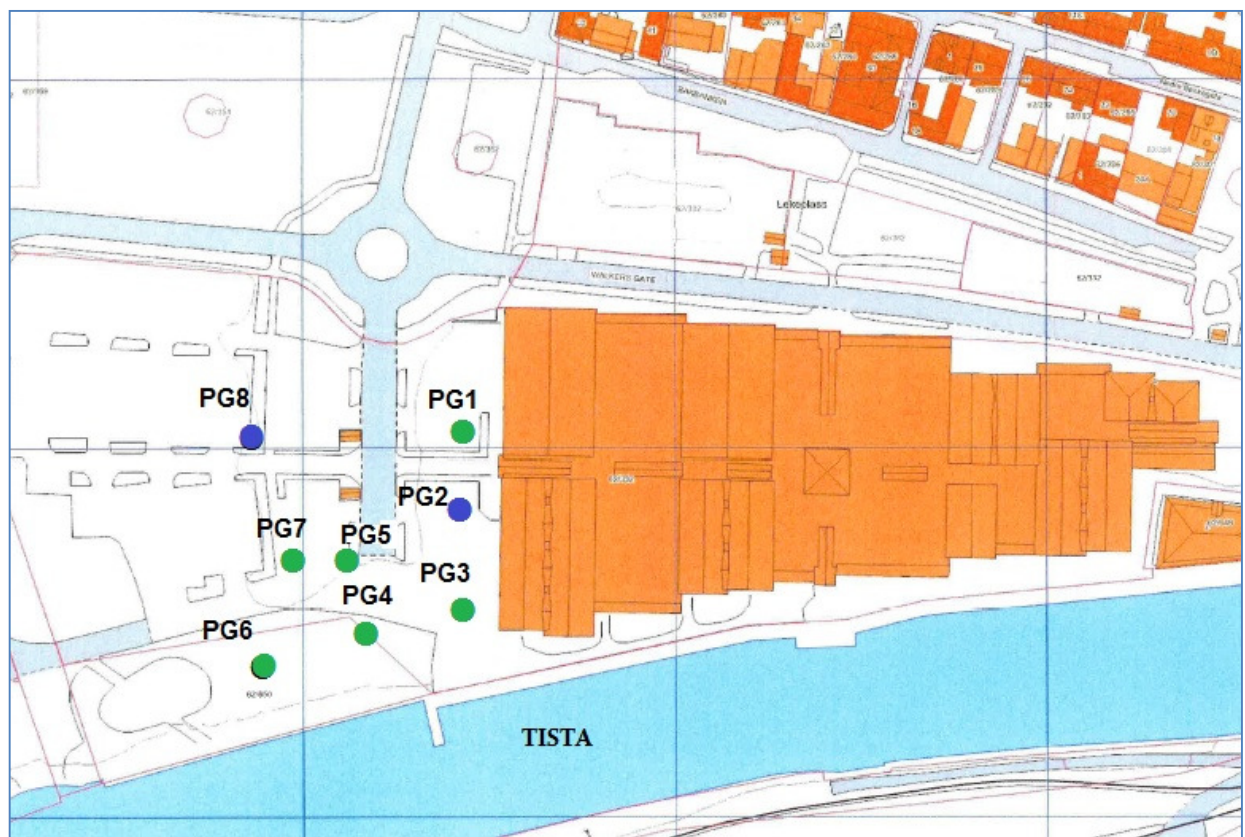
Det er målt konsentrasjoner over Klifs normverdier i to prøvepunkter (PG 5.1 og PG 7.2) for tungelementet arsen. Forurensningen tilsvare Klifs helsebaserte tilstandsklasse 2, god. Det er sannsynlig at overskridelsen ikke skyldes forurensning, men naturlig innhold av arsen i finkornige jordarter som leire og silt.

Det er også konsentrasjoner over Klifs normverdier for oljeforbindelsene C12-C35 i tre prøvepunkter (PG1.1, PG1.2, PG4.1 og PG6.3) og for benso(a)pyren i to prøvepunkter (PG3.1, PG 3.3 og PG4.1). Forurensningen tilsvare Klifs helsebaserte tilstandsklasse 2, god.

Påvist forurensning på planlagt utbyggingsområde kan skyldes utslipp fra industridrift oppstrøms, transportert med Tista, og/eller at tilførte fyllmasser har inneholdt rester av olje og PAH fra avfall eller rester av asfalt.

**Figur 4.** Plassering av prøvepunkter og påvist forurensning fargelagt og klassifisert i henhold til Klima- og forurensningsdirektoratets helsebaserte tilstandsklasser for forurenset grunn angitt i TA 2553/2009 "Helsebaserte tilstandsklasser for forurenset grunn.
