Dato
02-03-2020

OS SKOLE VURDERING AV EKSISTERENDE ETASJESKILLERE

Oppdragsnavn **Os skole Tilstandsundersøkelse og kartlegging**
Prosjekt nr. **1350029903-001**
Mottaker **Halden kommune v/Arne Eikre**
Dokument type **Rapport**
Versjon **0**
Dato **02.03.2020**
Utført av **AROOSL**
Kontrollert av **AHOOSL**
Godkjent av **AROOSL**
Beskrivelse **Vurdering av eksisterende etasjeskillere**

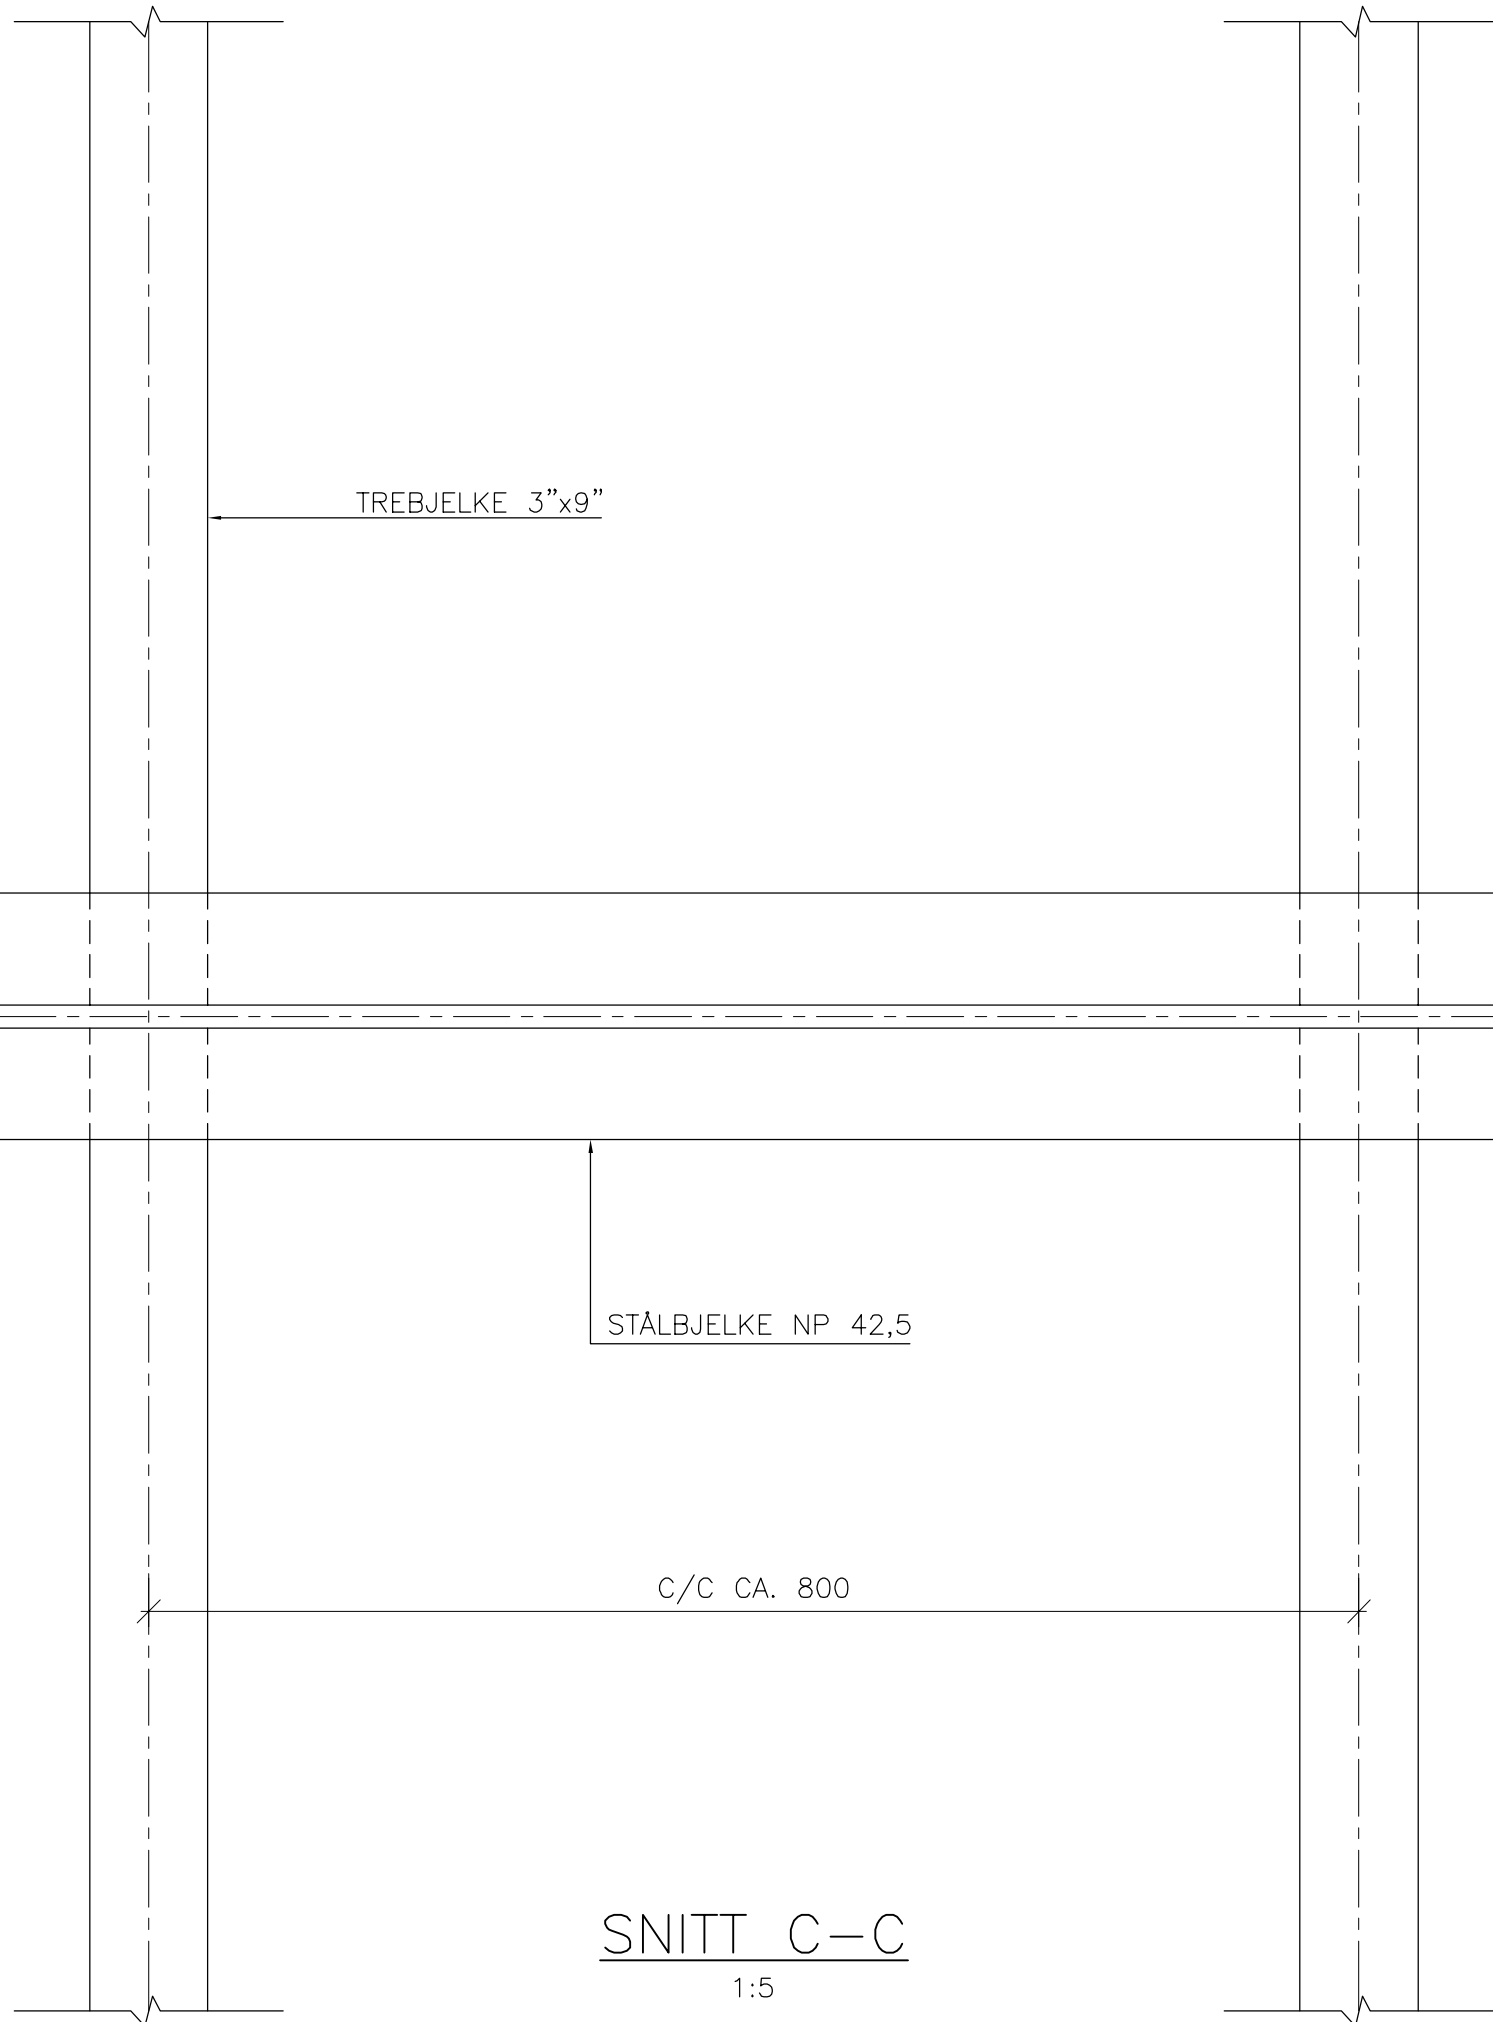
TEGNINGSTATUS: SKISSE	FAG RIB	TEGN. NR. B04	INDEKS A
--------------------------	------------	------------------	-------------

TREBJELKE 3"x9"

STÅLBJELKE NP 42,5
