# ROS-ANALYSE - SVINGEN PUKKVERK

Dato: 17.10.2024  
Versjon: 2

**Oppdragsgiver:** Heidelberg Materials Tilslag Norge AS  
**Tittel på rapport:** ROS-analyse - Svingen pukkverk  
**Oppdragsnavn:** Reguleringsplan Svingen Pukkverk, Halden  
**Oppdragsnummer:** 515211-01  
**Utarbeidet av:** Einar Grøtvedt  
**Oppdragsleder:** Astrid Høie Fredheim  
**Tilgjengelighet:** Åpen

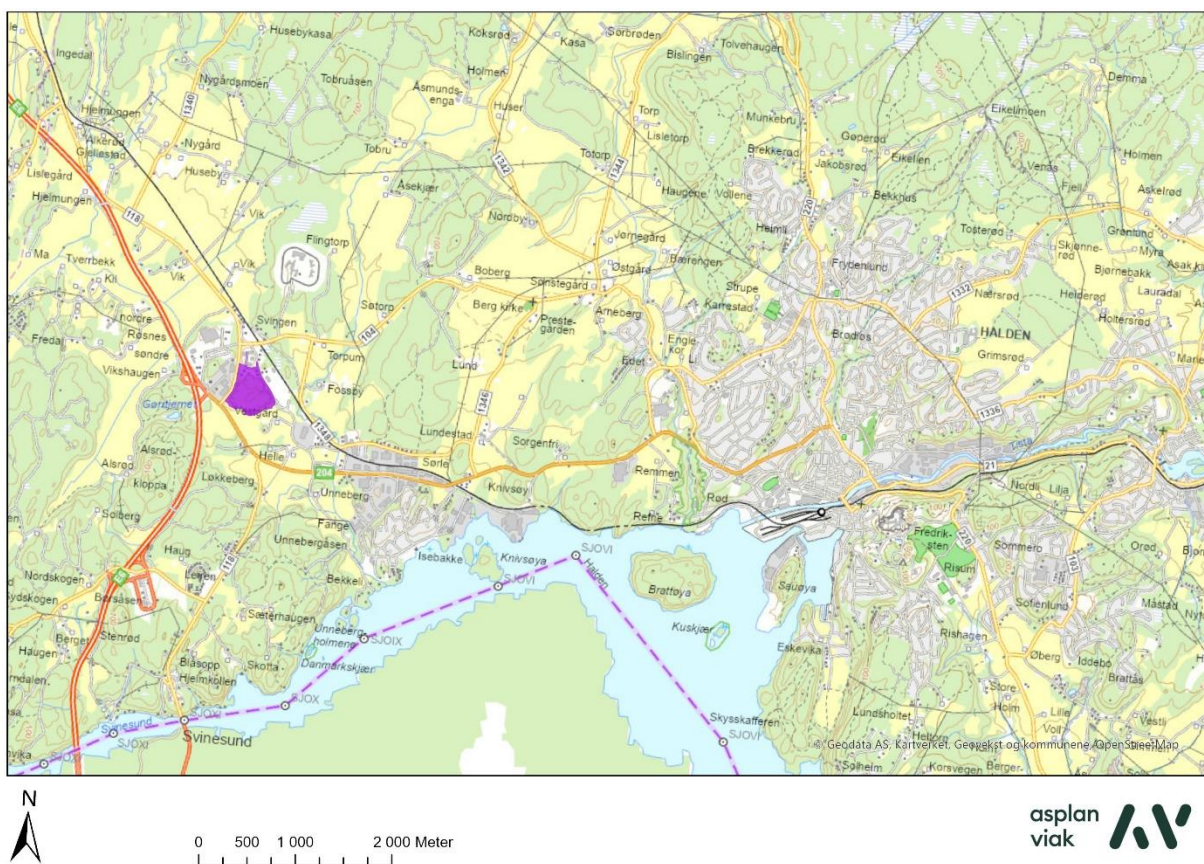
Figur 1: Oversiktskart med planavgrensning markert som lilla polygon. Grå arealer mot øst viser Halden sentrum.

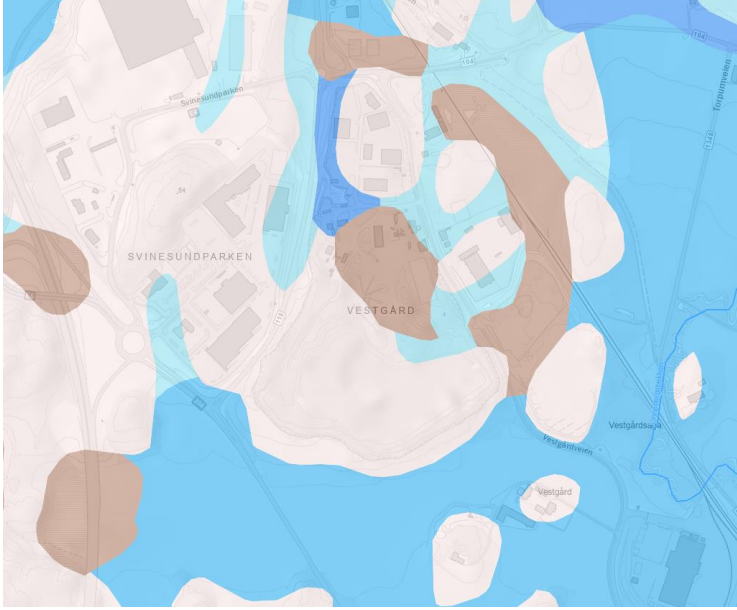
Den øverste figuren under viser aktsomhetssoner for marin leire i blå skravur, samt påviste kvikkleiresoner i fiolett. Aktsomhetssonen overlapper med driftsområdet innenfor planavgrensningen. Dette skyldes at området står registrert som myr i løsmassekartet på den nederste figuren (brune polygoner), hvilket i dag er nedbygd og ikke lenger er tilfellet.

På jordbruksarealene mot syd er muligheten for marin leire vurdert som «svært stor» med løsmasser bestående av hav- og fjordavsetning, tykt dekke (> 0,5 m) iht. NGUs løsmassekart. Det ble i 2012 utført sonderinger på jordbruksområdet syd-vest for pukkverket, som påviste en dybde på løsmassene som varierte fra 1-2 m nærmest plangrensen til mellom 6 og 8 m lenger utpå jordet. Partier av det sonderte området er brattere enn 1:20 og med høydeforskjell > 5 m, og er følgelig identifisert som kritisk skråning som kan påvirkes av virksamheten på pukkverket.
