## NOTAT RIG 01

OPPDRAAG	<b>Planlagt utvidelse av Tista Senter, Halden</b>	DOKUMENTKODE	10208202-RIG-NOT -001-Rev0
EMNE	ROS-analyse geoteknikk: Sikkerhet mot naturpåkjenninger	TILGJENGELIGHET	Åpen
OPPDRAAGSGIVER	<b>Scala Eiendom AS</b>	OPPDRAAGSLEDER	Dag Erik Julsheim
KONTAKTPERSON	Anders J. Skrede	SAKSBEH	Dag Erik Julsheim
KOPI		ANSVARLIG ENHET	10111063 Geoteknikk Østfold

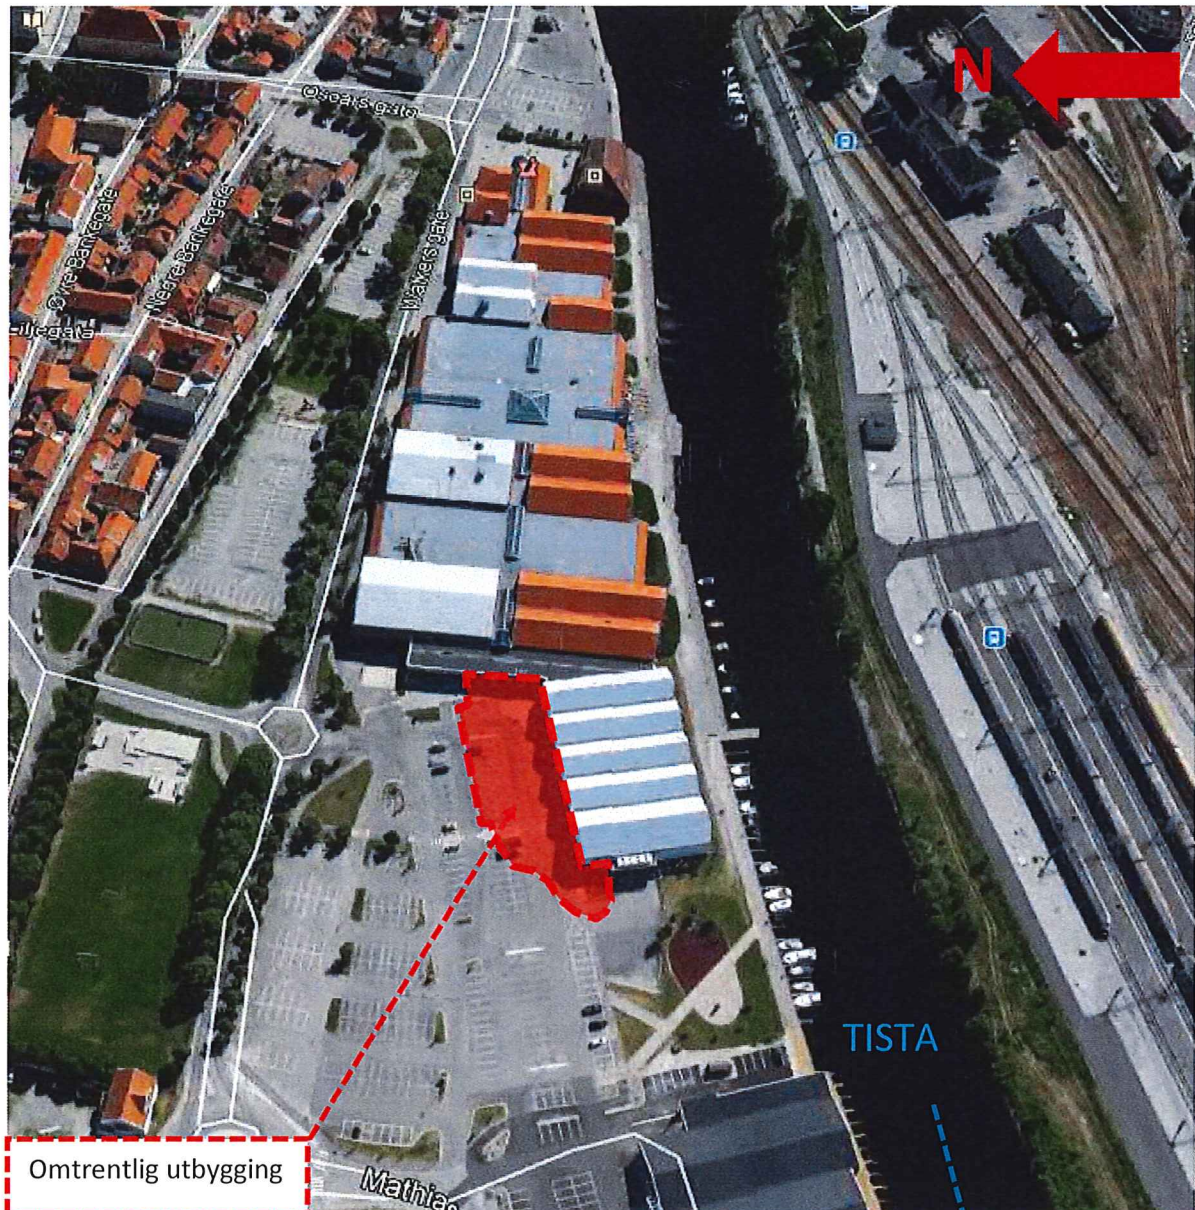
Bilde nr. 1: Flyfoto

Vest på området Tista senter i Halden planlegges en utvidelse på ca. 3.500 m<sup>2</sup> fordelt på to etasjer. Planlagt utvidelse blir inntil eksisterende bygg i øst, se bildene nr. 1 og 2.

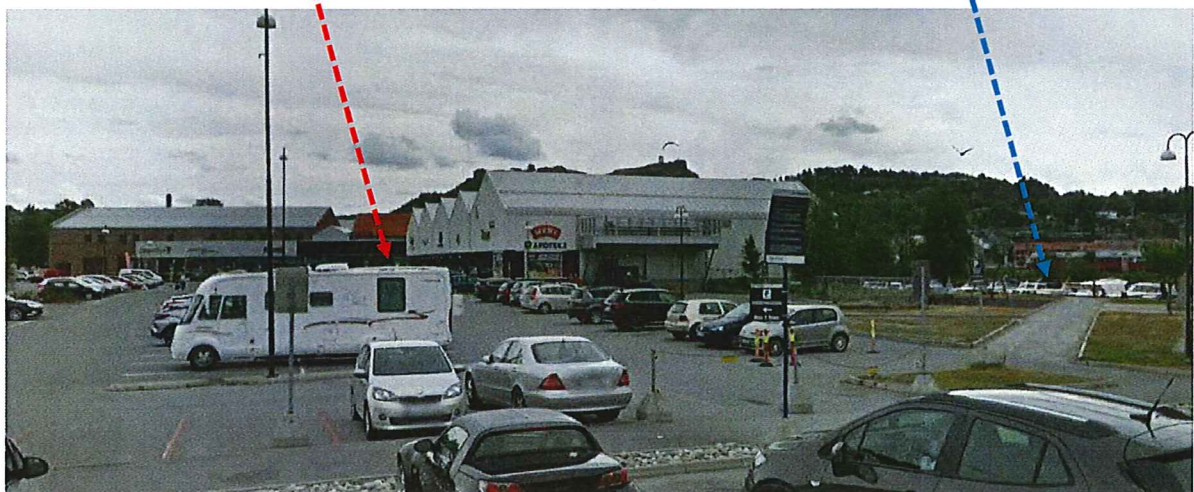
Bilde nr. 2: Tatt vest for senteret og mot øst.
